Organo "Carlo Vegezzi Bossi 1901" Chiesa S. Giulia TORINO

# RELAZIONE DI RESTAURO

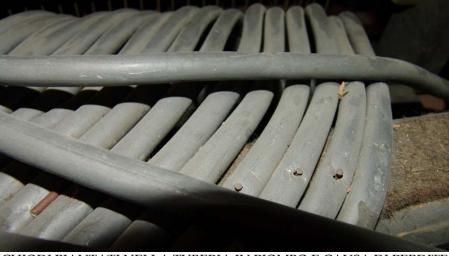
In occasione dell'ispezione si sono individuati alcuni problemi legati a perdite d'aria alle trasmissioni, causa di ritardi o insufficiente pressione per l'azionamento della pneumatica, e altri legati alla necessità di effettuare una precisa regolazione dei pistoni dei somieri e dei comandi più in generale. Il nostro intervento di restauro ha previsto quindi la rimozione delle canne,

CHIODI PIANTATI NELLA TUBERIA IN PIOMBO E CAUSA DI PERDITE

Le trasmissioni pneumatiche composte da tubi in piombo sono state ricomposte con fasciature in grado di consolidarne la posizione e sostenerne il peso rilevante, causa per cui veniva compromessa la stabilità dei raccordi tra i tubi e i somieri.

Sono state verificate nell'efficienza e in particolar modo nelle incollature di raccordo; sono state riparate tutte le sezioni che prevedevano deformazioni importanti o fessurazioni nel piombo così da ridurre al minimo le perdite garantendo una prontezza trasmissiva del comando.

Alcune tratte non riparabili sono state sostituite con tubi appositamente realizzati su misure e lega degli originali.

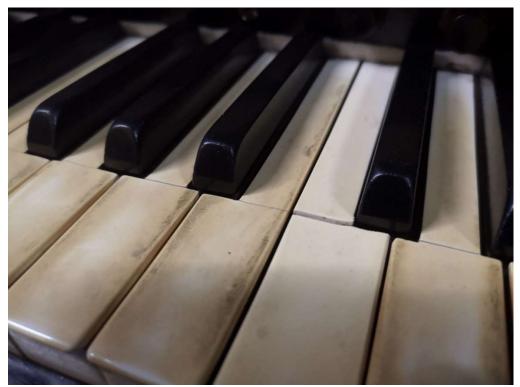
PARTICOLARE DEI TASTI E FESSURAZIONI PRIMA DEL RESTAURO

Le placcature sono state ripulite e calibrate con supporti abrasivi e lucidate con apposite paste; le fessurazioni sono state colmate con stucco resinoso ed è stato reintegrato il frontalino mancante del La4 della I tastiera.

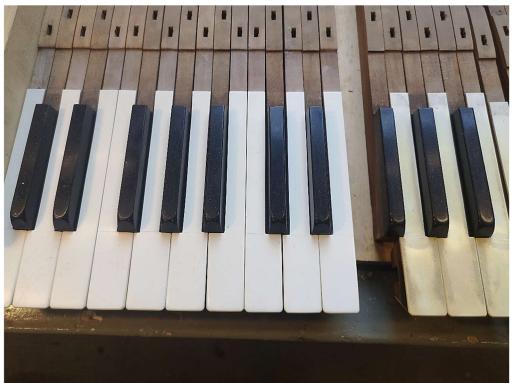
TASTI RESTAURATI E STATO PRECEDENTE

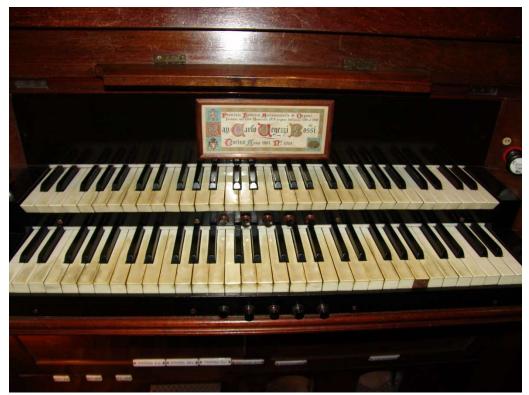
TASTIERE PRIMA DEL RESTAURO

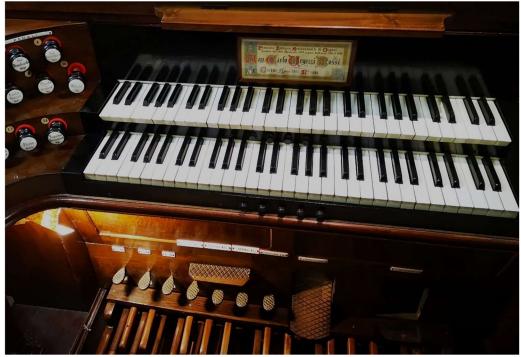
TASTIERE DOPO IL RESTAURO

Con le operazioni sovradescritte si sono potuti mantenere i rivestimenti originali del 1901 attraverso il loro pieno recupero, senza la necessità di dover placcare nuovamente i tasti con materiale moderno.

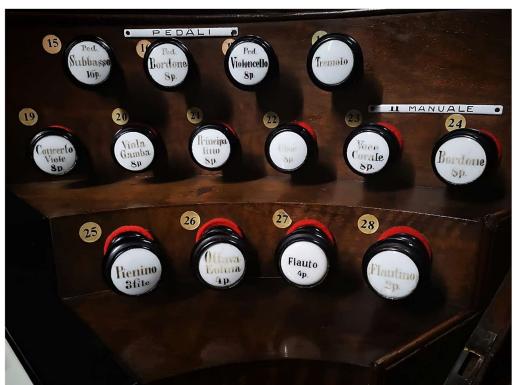
RIFACIMENTO ISCRIZIONE DEL POMELLO Nº 27 "Flauto 4p."

I pomelli di registro sono stati puliti e consolidati nei punti di aggancio al comando trasmissivo; è stata rinnovata, con manifattura artigianale su modello originale, la scritta del registro "Flauto 4p." del Manuale Espressivo che era ormai completamente illeggibile.

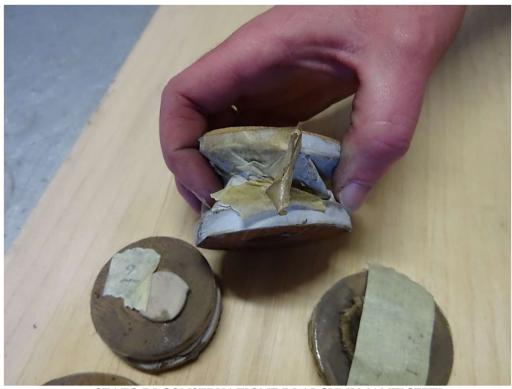
I manticetti di azionamento sono stati tutti controllati e trattati mediante l'applicazione di saponaria al fine di ammorbidire ed elasticizzare la pelle; in alcuni casi la pelle è risultata essere così deteriorata che si è reso necessario sostituirla per garantire un corretto funzionamento dell'apparato trasmissivo.

STATO DI CONSERVAZIONE DI ALCUNI MANTICETTI

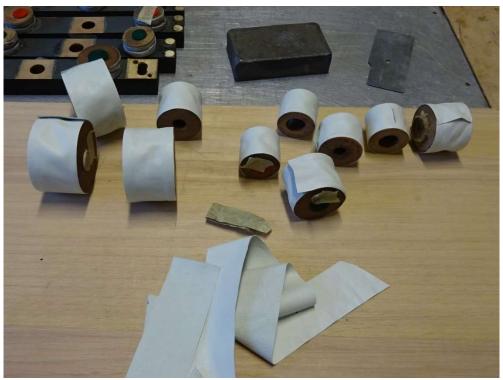
SOSTITUZIONE DELLA PELLE DEI MANTICETTI IN LABORATORIO

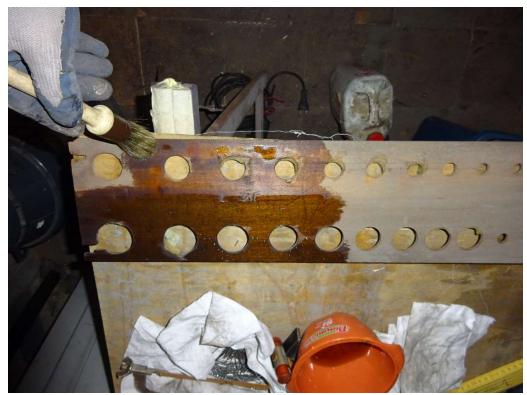
TRATTAMENTO ANTITARLO DEI CRIVELLI

I crivelli dei somieri, dopo essere stati consolidati e riparati nelle spaccature del legno hanno ricevuto un trattamento antitarlo; analogamente è stato fatto per le legature e i diversi sostegni lignei per le canne.

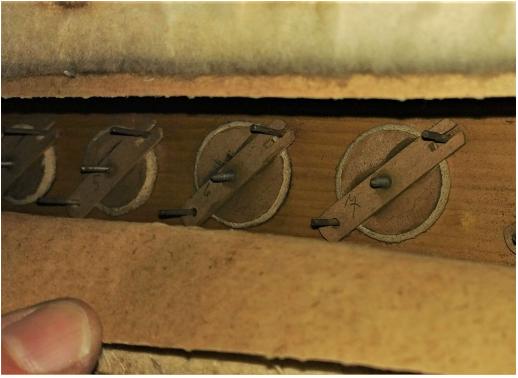
ISPEZIONE VALVOLE CONICHE INTERNE AL SOMIERE

Successivamente si è passati alla regolazione dei pistoni di azionamento delle valvole coniche al fine di eguagliarne la distanza dalla relativa membrana di azionamento; sono state restaurate le fessurazioni rinvenute nelle parti lignee e sostituite alcune viti di fissaggio ormai inefficienti.

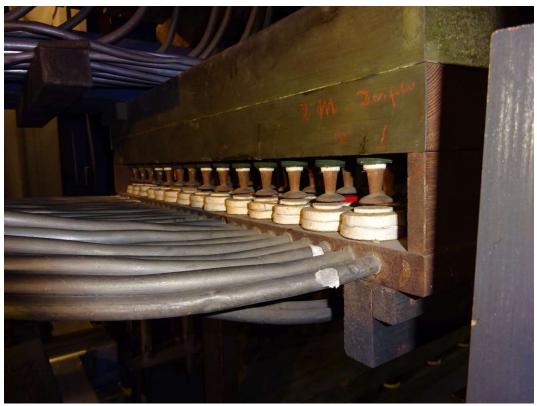
STAZIONE DI RINNOVO DEI COMANDI DELL SECONDA TASTIERA

Il lavoro sulle trasmissioni ha riguardato la regolazione della pneumatica e della meccanica per risolvere le problematiche di ritardo tra i due manuali, che avevano una diversa risposta nell'attacco del tasto; le centraline di rinnovo del II manuale sono state revisionate e regolate controllando il corretto funzionamento di ogni comando.

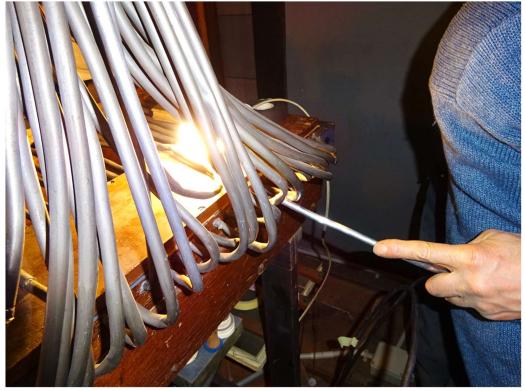
REGOLAZIONE DEI COMANDI PNEUMATICI DELLE COMBINAZIONI FISSE

Sono state verificate e restaurate le "cassette" contenenti i delicati dispositivi per l'azionamento dei comandi delle combinazioni fisse e del crescendo con particolare attenzione agli incollaggi delle tubazioni, al sigillo di eventuali fessurazioni ed all'eliminazione delle perdite d'aria ravvivando e/o sostituendo le pelli di gyarnizione.

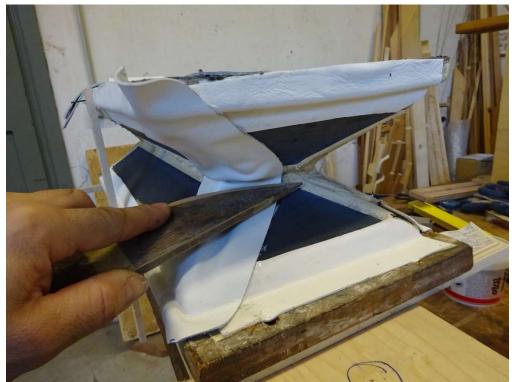
RESTAURO DI UN MANTICE LEVASCOSSE IN LABORATORIO

Un terzo mantice con funzione "levascosse", di dimensioni ridotte, è presente sul condotto di alimentazione delle canne di basseria; quest'ultimo è stato portato in laboratorio per la completa sostituzione di tutte le impellature ormai consunte.

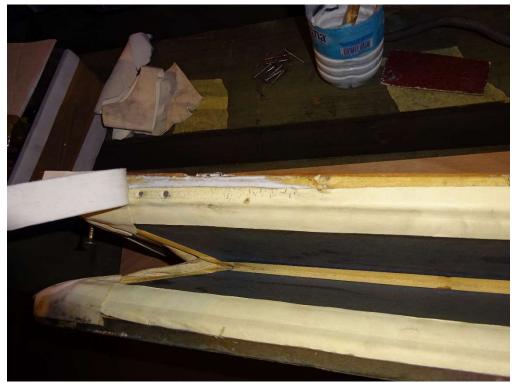
OPERAZIONI DI RIPARAZIONE DI UN MANTICE COMPENSATORE

È stata effettuata un'attenta verifica di tutte le guarnizioni consolidando degli elementi scollati e sostituendo delle parti non più in grado di dare garanzie di tenuta poiché in molti punti la pelle è risultata essere molto deteriorata o fessurata; ove la pelle era in buono stato è stata applicata della saponaria al fine di ammorbidire ed elasticizzare la stessa.

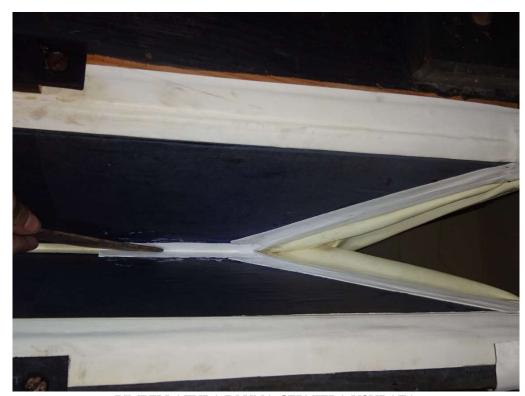
RIMPELLATURA DI UNA CERNIERA USURATA

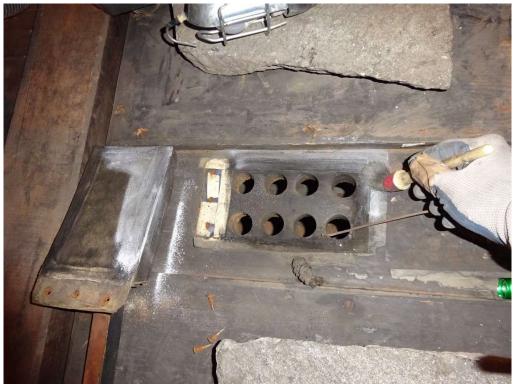
ISPEZIONE DELLA VALVOLA E RINNOVO DELLE GUARNIZIONI

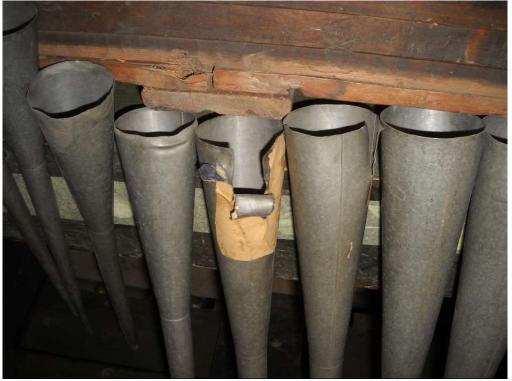
Il materiale fonico, al momento dello smontaggio, è risultato essere molto compromesso, in modo particolare le finestre di accordatura delle canne sono state rinvenute in gran parte squarciate e riparate in modo sommario con rotoli di carta e nastro adesivo, molte deformate nel piede.

CANNE DELL'OBOE CON PARTICOLARE DELLO STATO DELLE FINESTRE

Sono state rimosse le fasciature di carta rovinate applicate alle finestre e i ricci di accordatura squarciati, in alcuni casi ricostruendo interamente la finestra mediante saldatura di una nuova porzione di metallo.

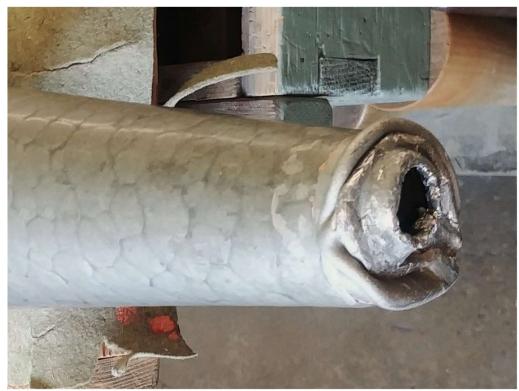
Le canne di prospetto, in lega di stagno al 50%, mostravano gravi segni di cedimento nei punti di appoggio del piede, nelle "magette" di aggancio alle legature e sono state oggetto di un impegnativo lavoro di restauro: si è dovuto operare tagliando e ricostruendo le "boccole" dei piedi delle canne schiacciate e sostituendo/rinforzando gli agganci di supporto alle legature. Alcune presentavano deformazioni e squarci tali da imporre la ricostruzione di intere porzioni mediante taglio delle vecchie e applicazione di nuove lastre di egual spessore e percentuale di lega.

BASE DEL PIEDE DI UNA CANNA DI PROSPETTO

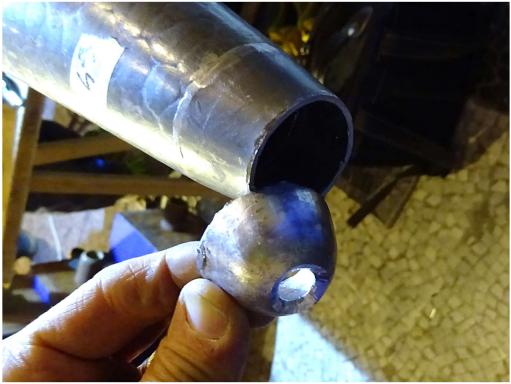
RICOSTRUZIONE DEL PUNTO DI APPOGGIO DEL PIEDE

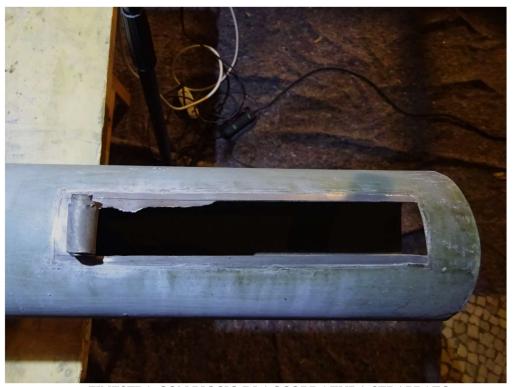
FINESTRA CON RICCIO DI ACCORDATURA STRAPPATO

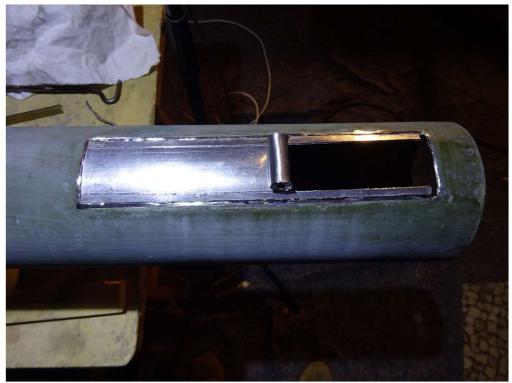
RICOSTRUZIONE DI UNA FINESTRA DI ACCORDATURA

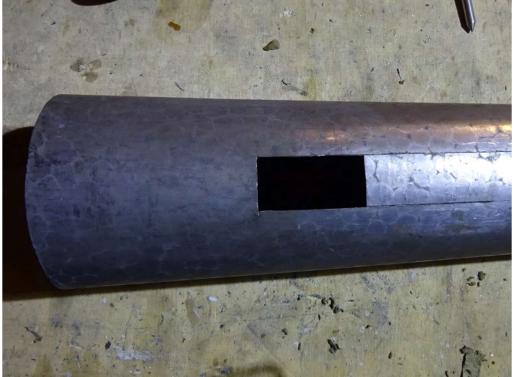
RESTAURO DELLA FINESTRA SULLA SOMMITÀ DELLA TUBA DI UN ANCIA

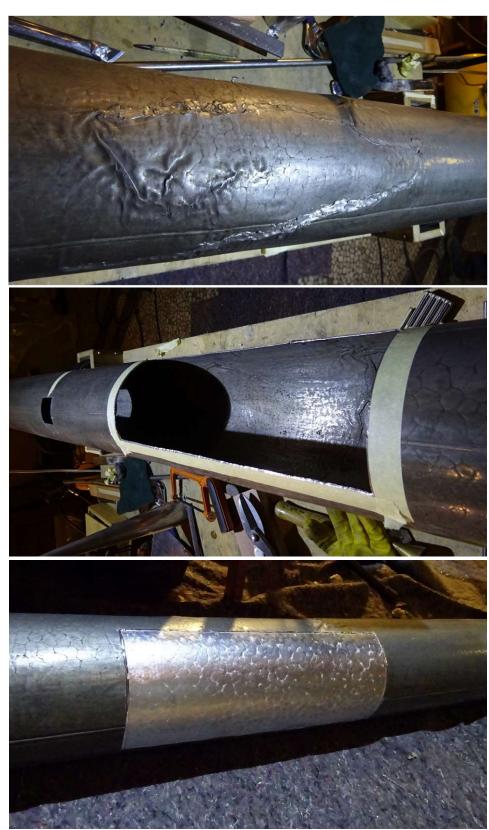
RESTAURO DI UNA CANNA DI PROSPETTO GRAVEMENTE DEFORMATA

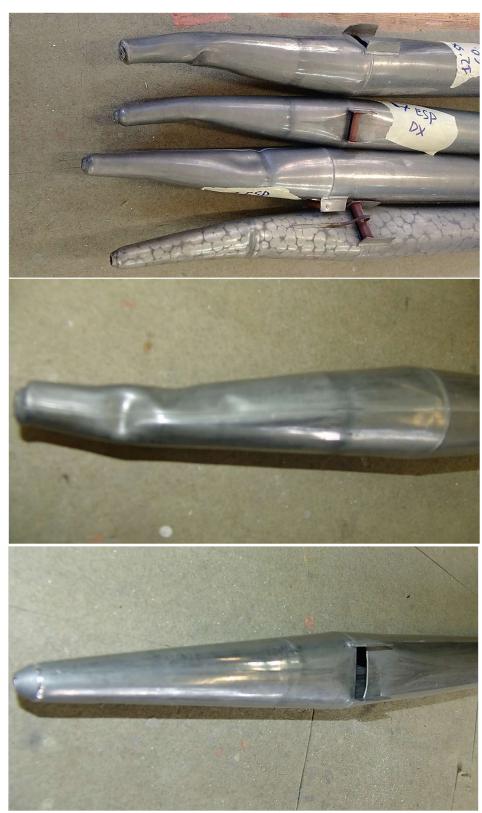
ESEMPIO DI RESTAURO DEL PIEDE DI UNA CANNA

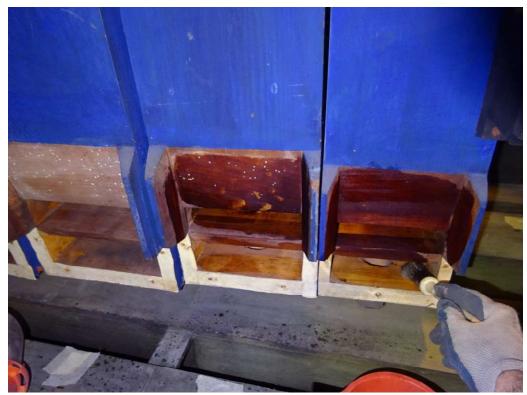
I piedi lignei delle canne di basseria risultavano essere molto tarlati, pertanto i fori di sfarfallamento sono stati ricomposti con una pasta a base di segatura lignea mentre alcuni di essi, irrecuperabili, sostituiti con nuovi di egual fattura e materiale.

TRATTAMEO ANTITARLO DELLE CANNE DI BASSERIA

Tutte le parti sono state trattate con un prodotto antitarlo a base di Permetrina.

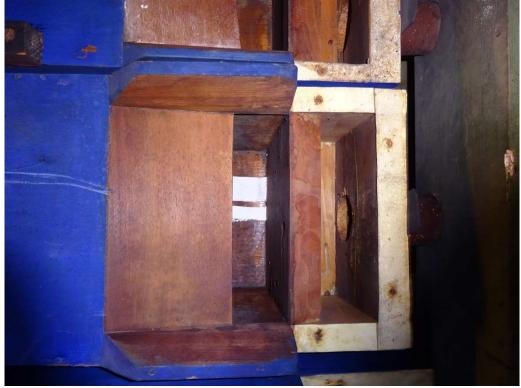
RIPARAZIONE DI FESSURAZIONI INTERNE ALLE CANNE DI LEGNO

Le canne di legno sono state pulite con aria compressa, sono stati rimossi i coperchielli alla ricerca di eventuali fessurazioni nelle anime, sono state verificate negli incollaggi.

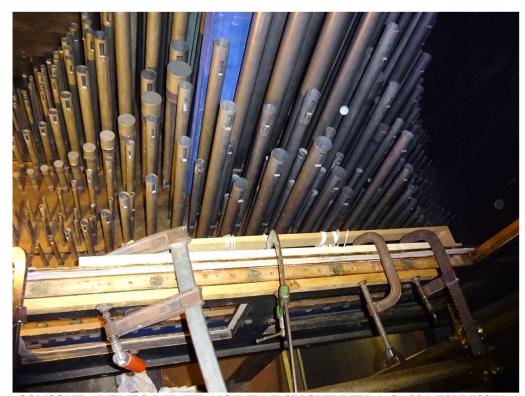
CONSOLIDAMENTO DEL TELAIO DELLE GRIGLIE DELLA CASSA ESPRESSIVA

Tutte le strutture in genere: cassa espressiva e impianti lignei di sostegno, sono state pulite con aspiratore meccanico e trattate con specifico prodotto antitarlo; sono state consolidate in alcuni punti per garantire maggiore solidità strutturale.

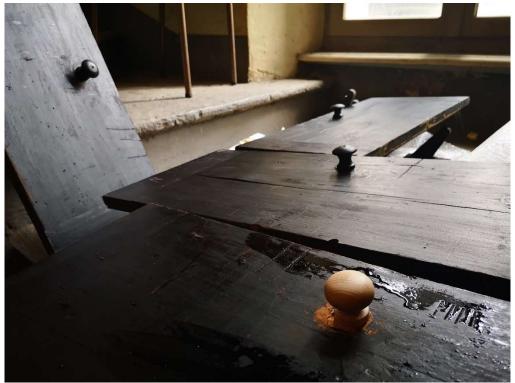
VERNICIATURA DELLE PORTELLE E FISSAGGIO DEL NUOVO POMELLO

Le parti di cassa rovinate e sverniciate sono state ripassate con tinta all'acqua, come da colorazione originale, in modo particolare le quattro portelle rimovibili per l'accordatura dei registri e le strutture di legno naturale di recente aggiunta; è stato inoltre ricostruito il pomello-maniglia in legno di una di queste portelle che era mancante.
