Organo "Carlo Vegezzi Bossi 1901" Chiesa S. Giulia TORINO

# RELAZIONE DI RESTAURO

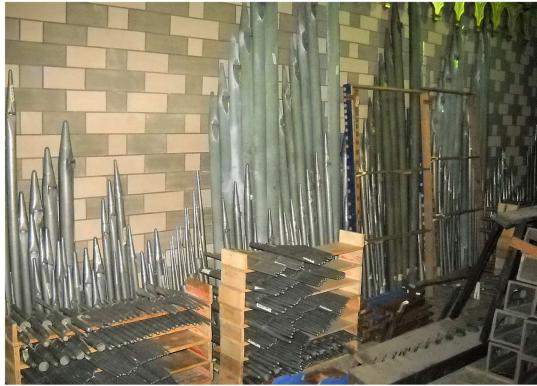
DEPOSITO DEL MATERIALE FONICO IN NAVATA

Il materiale fonico è stato fatto calare dalla cantoria alla navata tramite un ponteggio temporaneo ed è stato ordinatamente depositato su appositi sostegni in una zona del transetto di destra opportunamente transennata. Successivamente è stata completamente smontata la cassa espressiva e sono

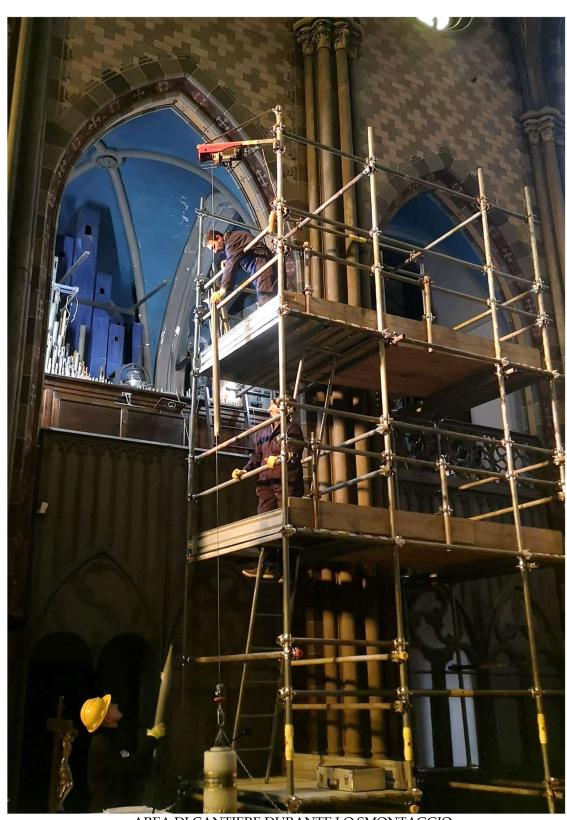
AREA DI CANTIERE DURANTE LO SMONTAGGIO

Previo approntamento di adeguato ponteggio antistante la cantoria si è provveduto allo smontaggio di tutte le canne: una volta rimosse le canne di facciata, sono stati smontati con ordine tutti i registri dai somieri del Gr. Organo e dell'Espressivo, analogamente è stato fatto per le canne del Pedale.

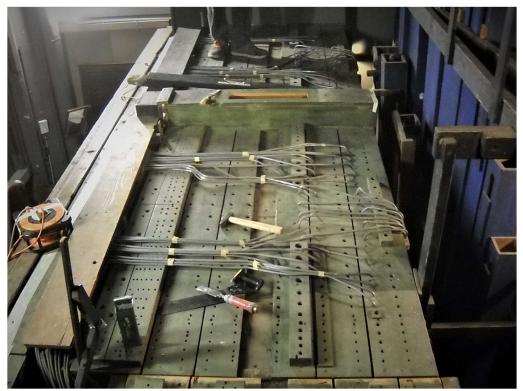
SOMIERE DEL GR. ORGANO

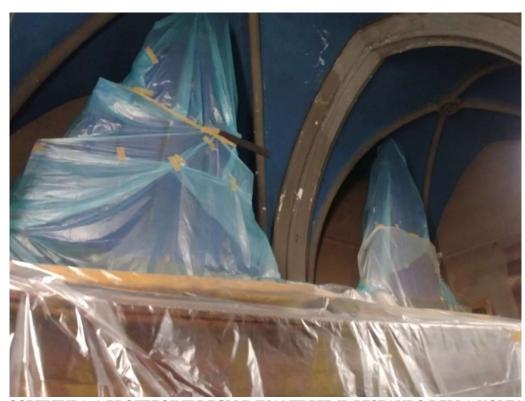
COPERTURA A PROTEZOINE DEGLI IMPIANTI PER IL RESTAURO DELLA VOLTA

state predisposte adeguate coperture lignee a somieri e somierini, così da proteggere lo strumento e permettere i lavori di manutenzione alle volte della cella organaria in piena sicurezza.

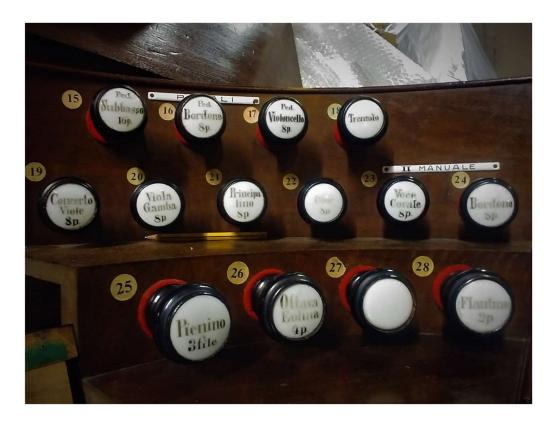
RIFACIMENTO ISCRIZIONE DEL POMELLO Nº 27 "Flauto 4p."

I pomelli di registro sono stati puliti e consolidati nei punti di aggancio al comando trasmissivo; è stata rinnovata, con manifattura artigianale su modello originale, la scritta del registro "Flauto 4p." del Manuale Espressivo che era ormai completamente illeggibile.

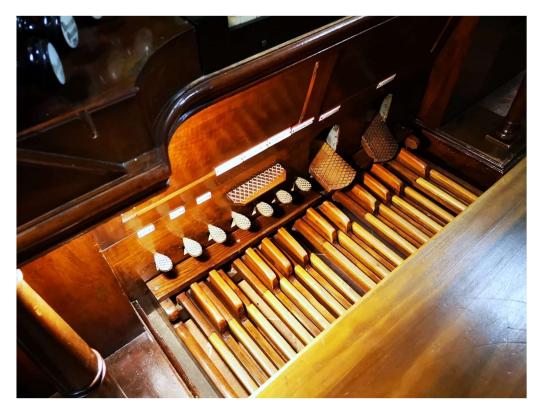
PEDALIERA A FINE RESTAURO

La pedaliera è stata verificata e regolata nelle molle di richiamo dei singoli pedali, i quali sono stati puliti e lucidati con apposita cera liquida.

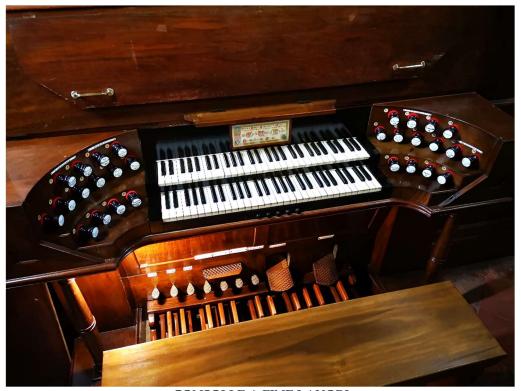
CONSOLLE A FINE LAVORI

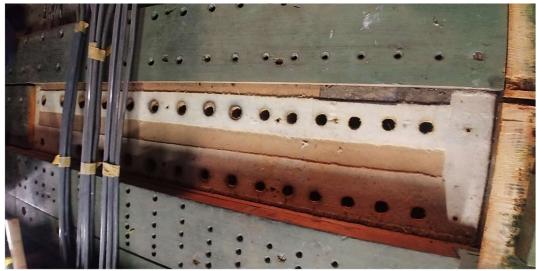
RIMOZIONE DI UNA COPERTA DEL SOMIERE

I somieri sono stati oggetto di un approfondito intervento di revisione con la rimozione delle coperte per l'ispezione dei canali; è stata effettuata una verifica generale al fine di controllare che non ci fossero state infiltrazioni di acqua nel somiere viste le problematiche di tenuta nella volta sovrastante, pulizia mediante aspirazione di eventuali depositi/scorie.

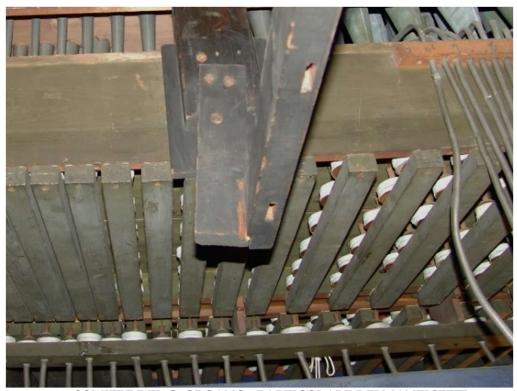
SOMIERE DEL G. ORGANO - PARTICOLARE DEI MANTICETTI

I manticetti di azionamento sono stati tutti controllati e trattati mediante l'applicazione di saponaria al fine di ammorbidire ed elasticizzare la pelle; in alcuni casi la pelle è risultata essere così deteriorata che si è reso necessario sostituirla per garantire un corretto funzionamento dell'apparato trasmissivo.

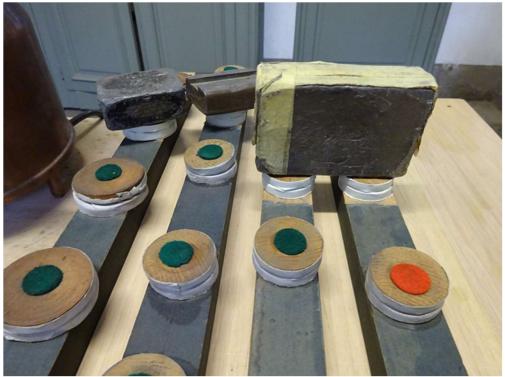
INCOLLAGGIO DEI MANTICETTI SUI CANALI

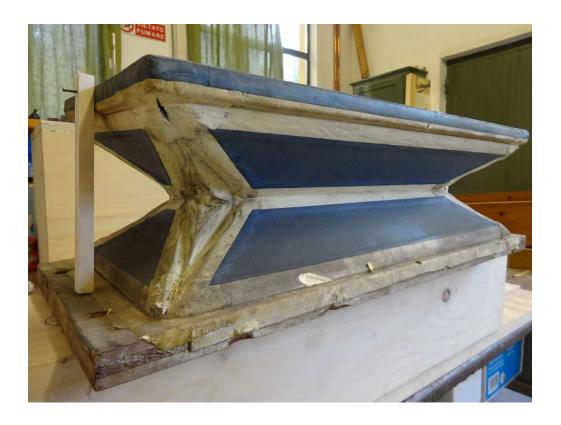
RESTAURO DI UN MANTICE LEVASCOSSE IN LABORATORIO

È stata effettuata un'attenta verifica di tutte le guarnizioni consolidando degli elementi scollati e sostituendo delle parti non più in grado di dare garanzie di tenuta poiché in molti punti la pelle è risultata essere molto deteriorata o fessurata; ove la pelle era in buono stato è stata applicata della saponaria al fine di ammorbidire ed elasticizzare la stessa.

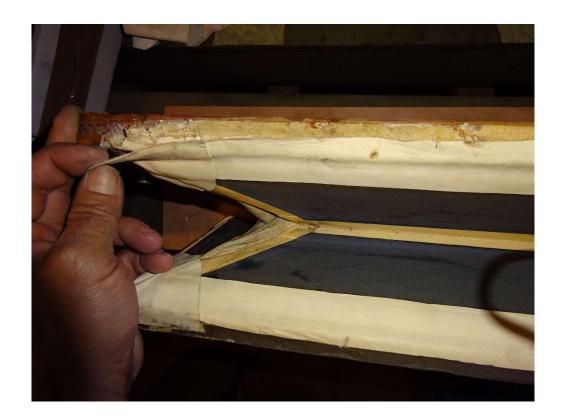
OPERAZIONI DI RIPARAZIONE DI UN MANTICE COMPENSATORE

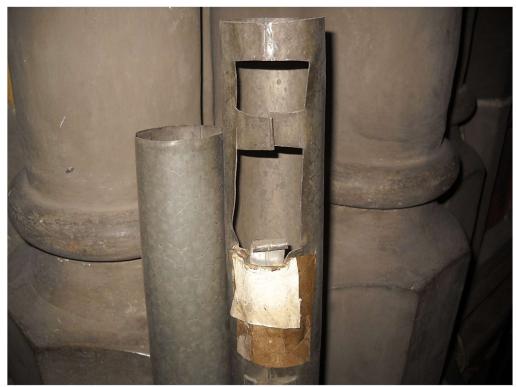
PARTICOLARE DI UNA CANNA DI PROSPETTO

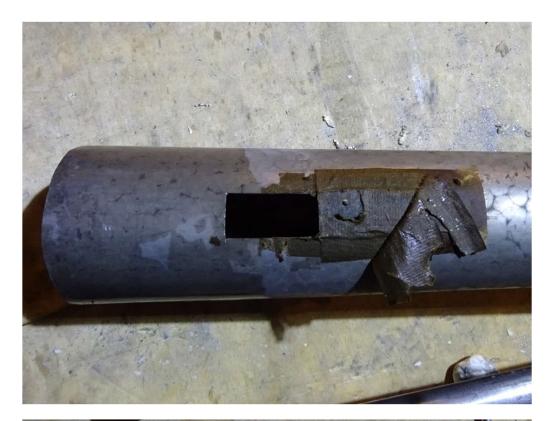
RESTAURO DELLA FINESTRA SULLA SOMMITÀ DELLA TUBA DI UN ANCIA

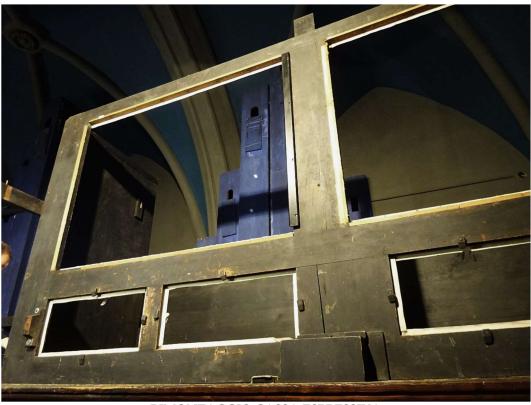
RIMONTAGGIO CASSA ESPRESSIVA

Tutte le strutture in genere: cassa espressiva e impianti lignei di sostegno, sono state pulite con aspiratore meccanico e trattate con specifico prodotto antitarlo; sono state consolidate in alcuni punti per garantire maggiore solidità strutturale.

Le parti di cassa rovinate e sverniciate sono state ripassate con tinta all'acqua, come da colorazione originale, in modo particolare le quattro portelle rimovibili per l'accordatura dei registri e le strutture di legno naturale di recente aggiunta; è stato inoltre ricostruito il pomello-maniglia in legno di una di queste portelle che era mancante.

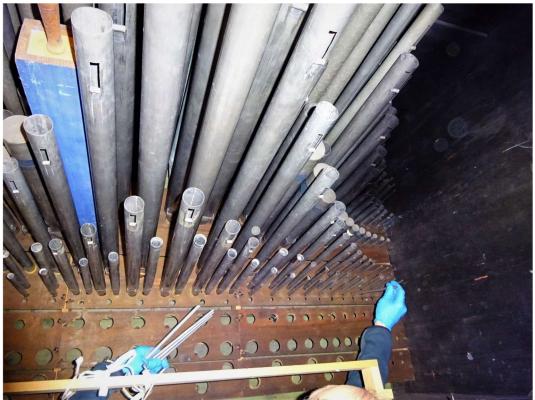
RIMONTAGGIO DEL CANNEGGIO IN CASSA ESPRESSIVA

Le canne sono state rimontate nelle loro sedi curandone la stabilità e successivamente si è proceduto al ripasso d'intonazione, nel pieno rispetto delle caratteristiche timbriche originali di Carlo Vegezzi Bossi, avendo l'accortezza di ottenere una progressione timbrica uniforme all'interno di ogni registro.

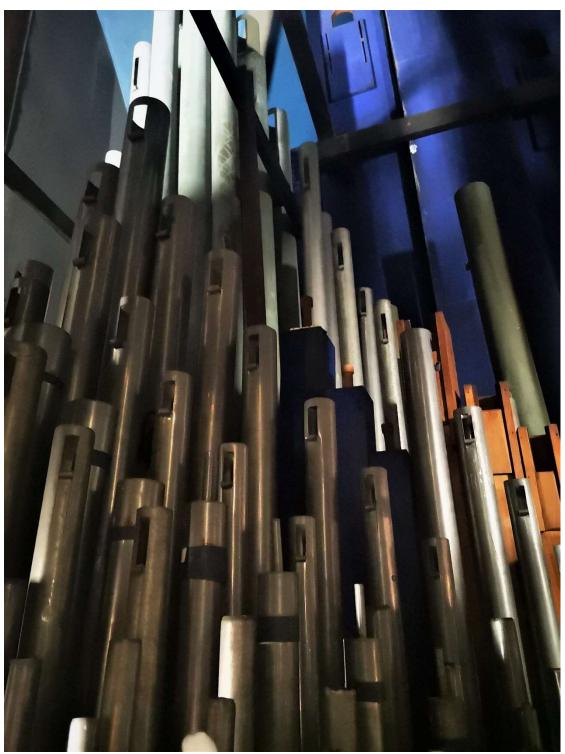
CANNEGGIO DEL GR. ORGANO RESTAURATO

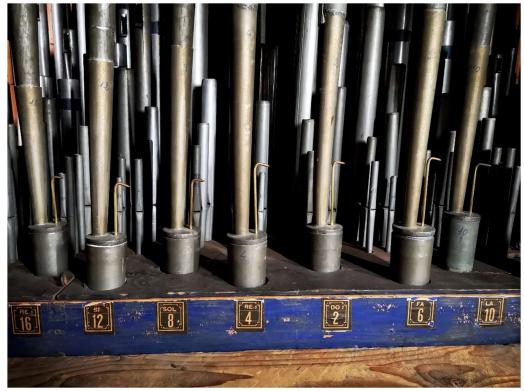
CANNE DEL GR. ORGANO AL TERMINE DEL RESTAURO

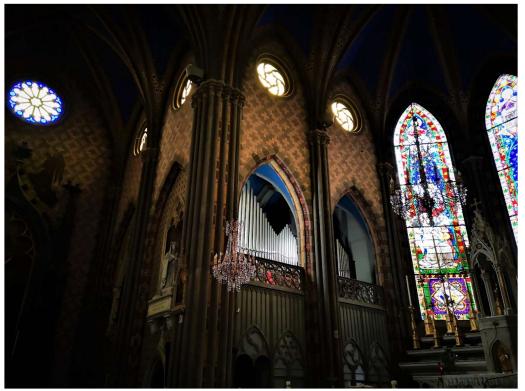
VISTA DELL'ORGANO DALLA NAVATA

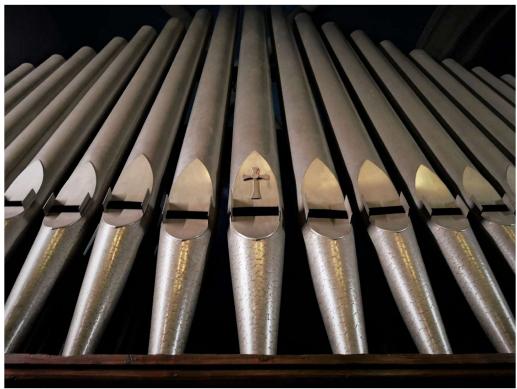
PROSPETTO AL TERMINE DEL RESTAURO

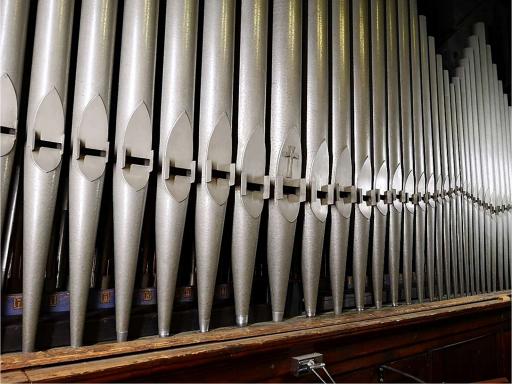
CANNE DI PROSPETTO CON I PIEDI RICOSTRUITI

I piedi lignei delle canne di basseria risultavano essere molto tarlati, pertanto i fori di sfarfallamento sono stati ricomposti con una pasta a base di segatura lignea mentre alcuni di essi, irrecuperabili, sostituiti con nuovi di egual fattura e materiale.
